Festett „Epitaphium” restaurálásának dokumentációja

Készítette: Bodó Attila
tárgyrestaurátor
2009. november

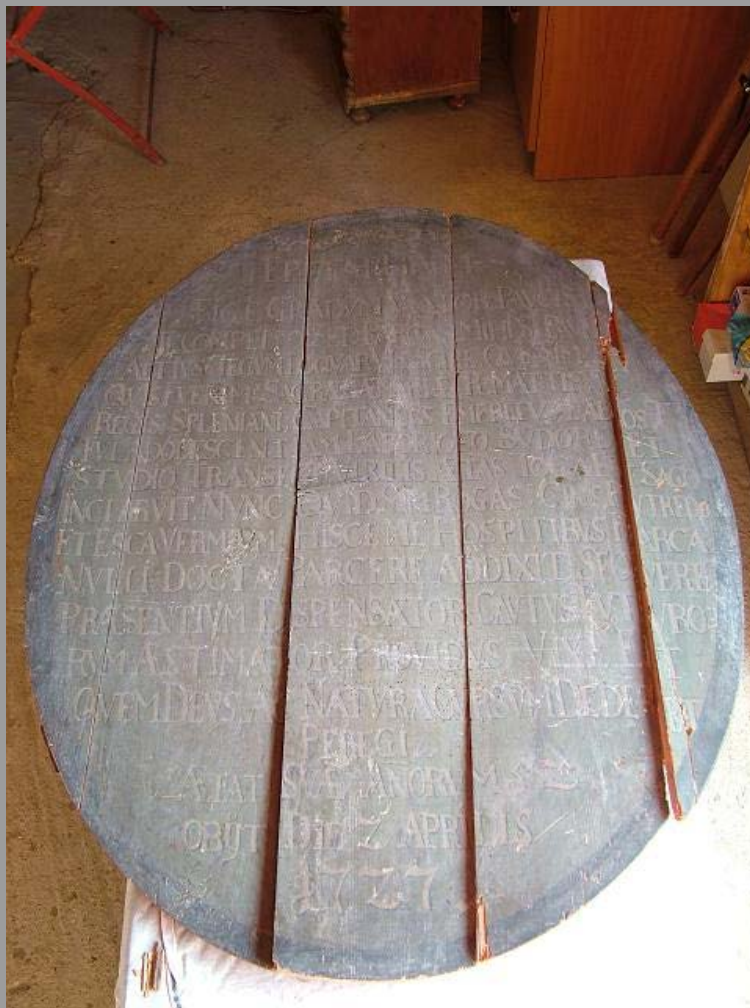
A faanyag nagymértékben rovarkárosodott, friss kirepülő nyílások azonban nem észlelhetők. Készítés-technikájából adódóan a megvetemedett falapok szétnyíltak, a hátsó lapolások kimozdultak az eredeti helyükről.

1. fotó. Az epitáfium festett oldalának restaurálás előtti állapota

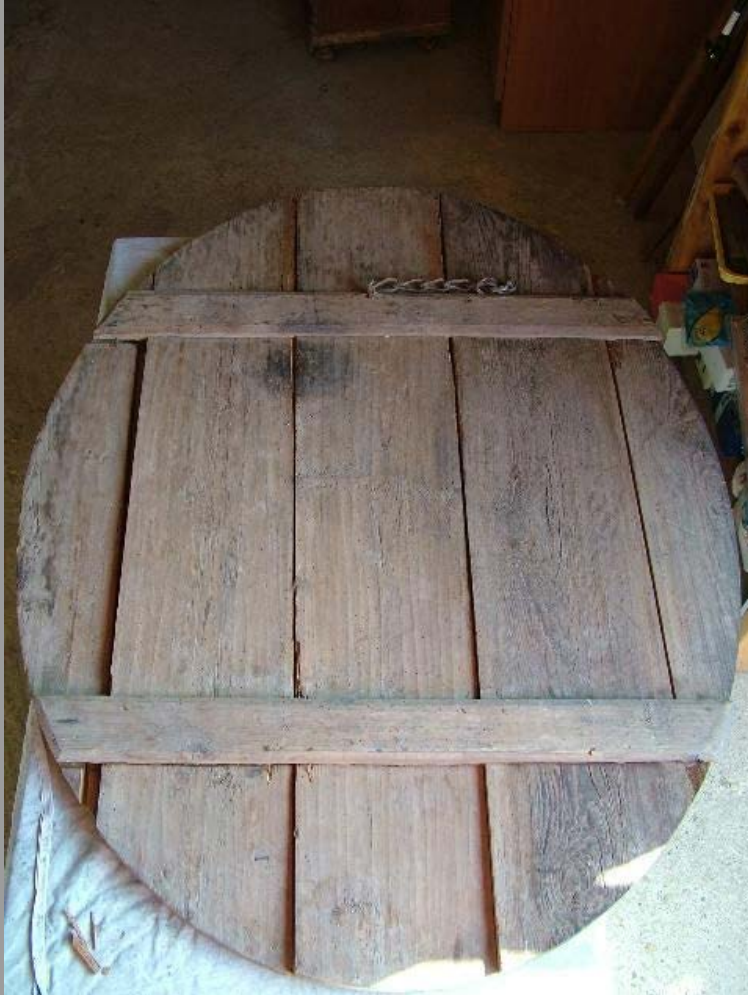
A falapokat vasszegekkel erősítették vissza. Két szegtípus figyelhető meg: eredeti szegek (előoldalról szegelték, a díszítőfestés elkészítése előtt), valamint a megerősítést szolgáló szegek, melyek másodlagosan (a díszítőfestés létrehozása után) kerültek a műtárgy mindkét (elő-, hátlap) oldalára. A szegelések mentén a faanyag elrepedt, a deszkalapok szélei letöredeztek, hiányosak. A kirepülő nyílások által meggyengített, megvetemedett fahordozón a festett réteg erősen porlékony. A hátoldalon található lánccdarab korrodált.

2. fotó. Az epitáfium hátoldala restaurálás előtt

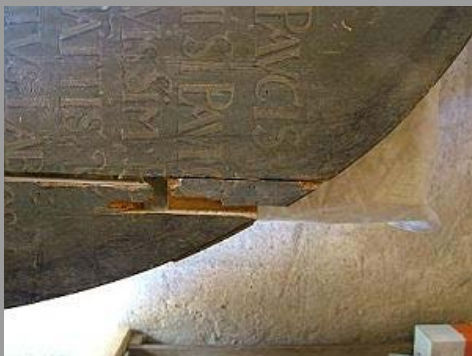
3. fotó. Faszervezeti hiány

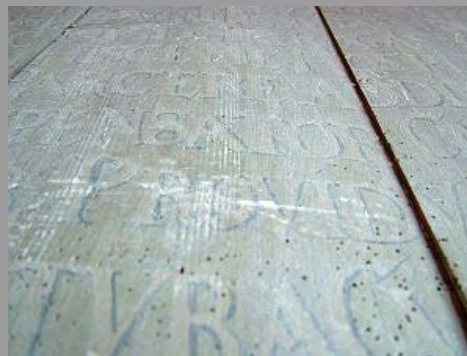
A műtárgy felületét poros szennyeződés fedi, a festett rétegen használatra utaló nyomok, karcok, kopások, ütésnyomok, bemélyedések figyelhetők meg.

4. fotó. A szennyezett, sérült festett felület

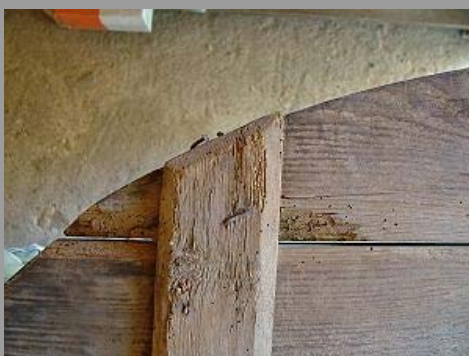
5. fotó. A hiányos hátoldal

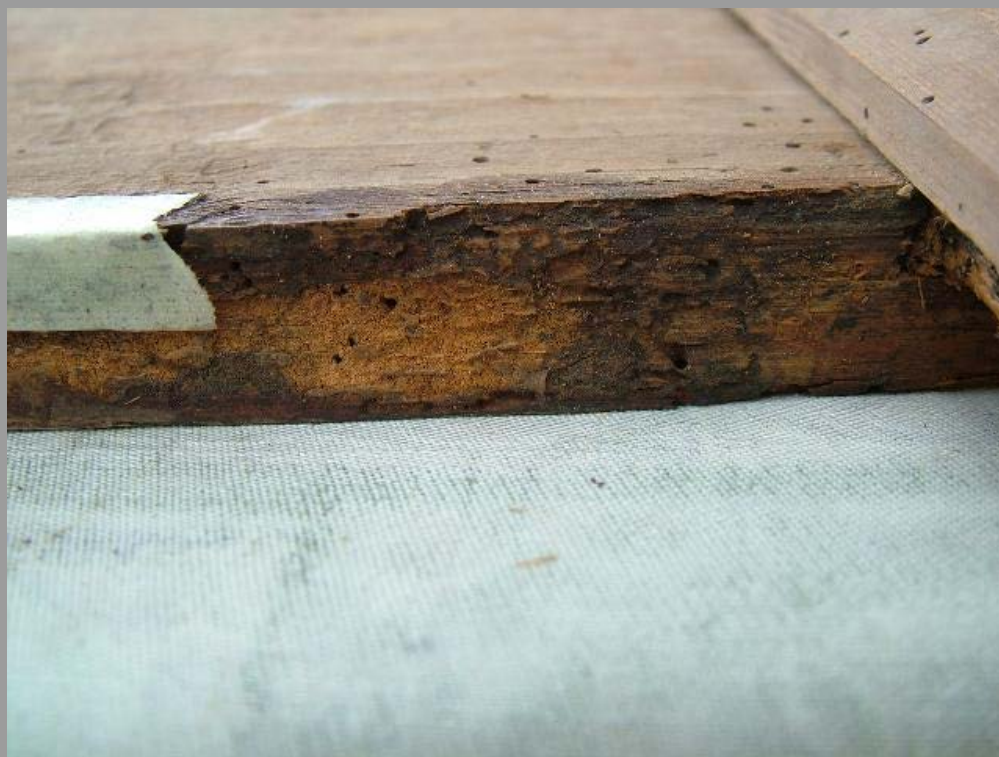
A kopogtatásos vizsgálat alapján aktív rovarfertőzés veszélye nem állt fenn. Azonban a fatáblát alkotó falapok egymástól való eltávolítása után láthatóvá váltak a nagy mértékű rovarkárosítás nyomai, ezért célszerű volt a preventív fertőtlenítés elvégzése, mely Wolmanol a kirepülő nyílásokba való injektálásával történt.

9. fotó. Rovarkárosodások nyomai

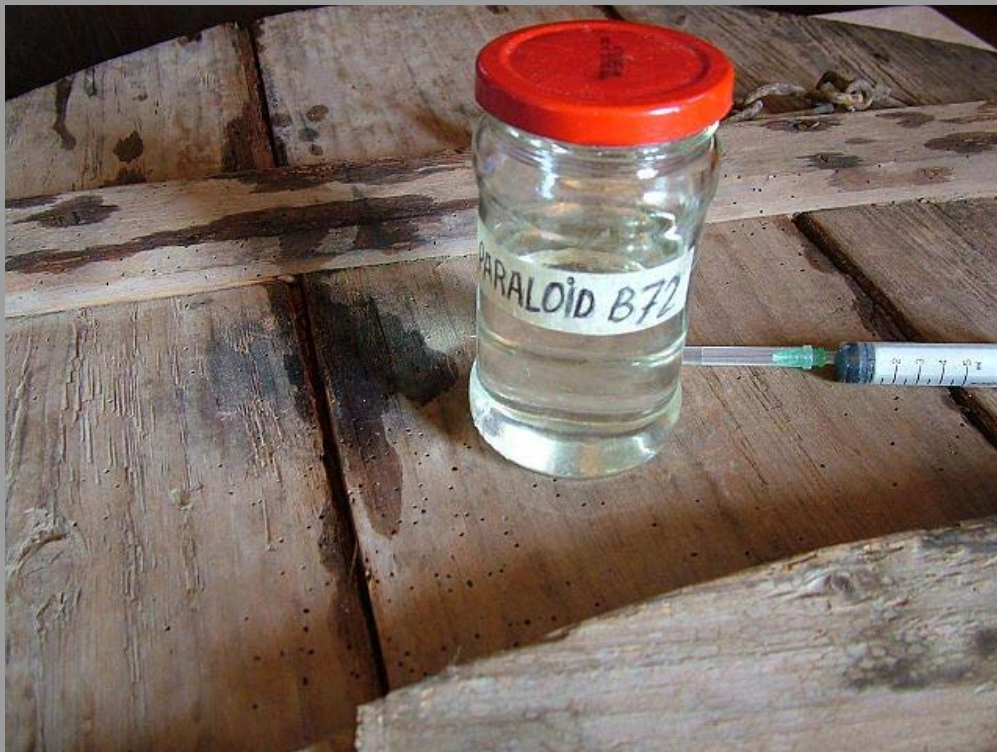
10. fotó. Szilárdítás közben

A felvált festékrétegek megkötése a kirepülő nyílások kömyékén Paraloid B72 granulátum 15%-os xilolos oldatával történt. A rögzítőszer felvitele után a felesleges kötőanyag eltávolítását a felületre helyezett cigarettapapír biztosította. A rovarkárosodás miatt meggyengült faszerkezet szilárdítása több lépésben zajlott. Első fázis 3%-os koncentrációjú Paraloid oldat injektálása, illetve ecsetelése volt a porlékony felületekre. Egy-két napos száradás után a szilárdítószer koncentrációját 2%-kal megnöveltem. A száradási idő letelte után ismét 2%-os koncentráció-növelés következett. A végső cél 15%-os koncentráció elérése volt.

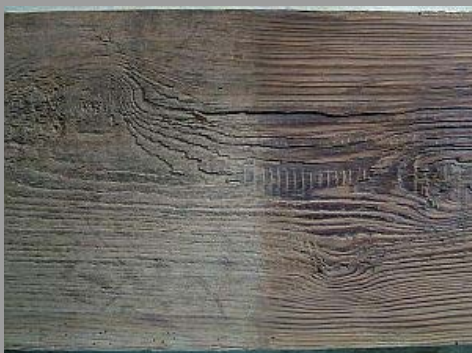
11. fotó. Hátdoldal tisztítás közben

A tisztítás elvégzéséhez Evex felületaktív anyagot használtam, mely hatásának kifejtése után rövid időn belül lebomlik, nem marad vissza a műtárgy anyagában.

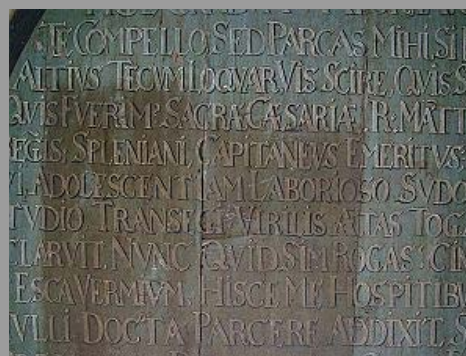
12. fotó. Festett felület tisztítása

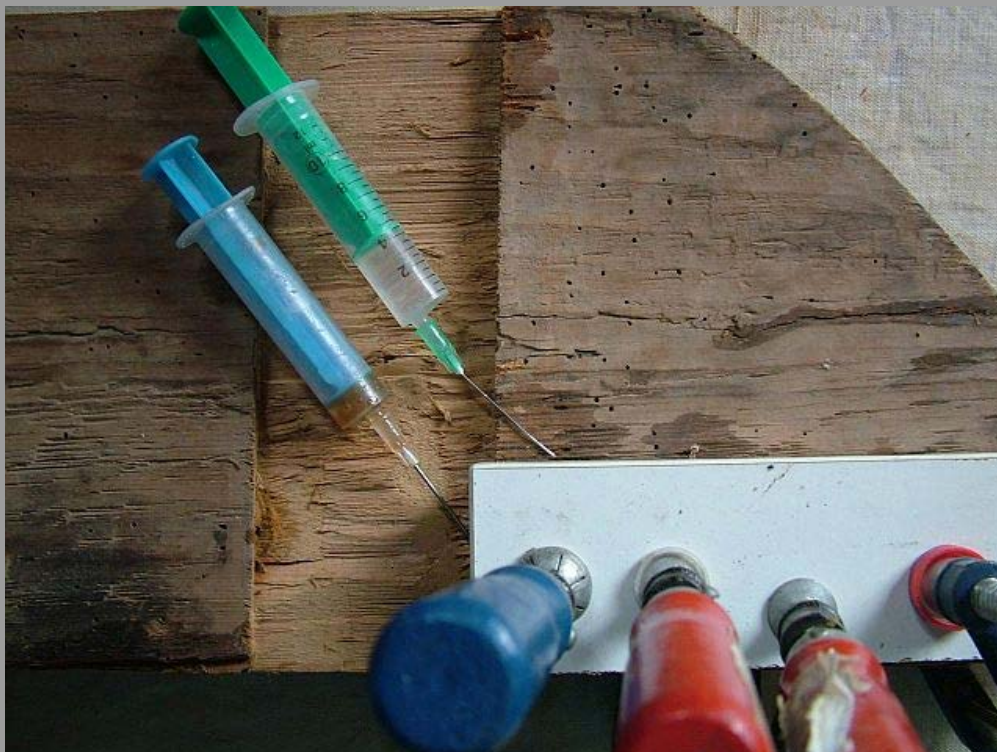
14. fotó. Ragasztás közben

Letört részek visszarakasztása csontenyv: bőrenyv 3:1 arányú keverékével történt, mely kellő ragasztási szilárdságot biztosít.

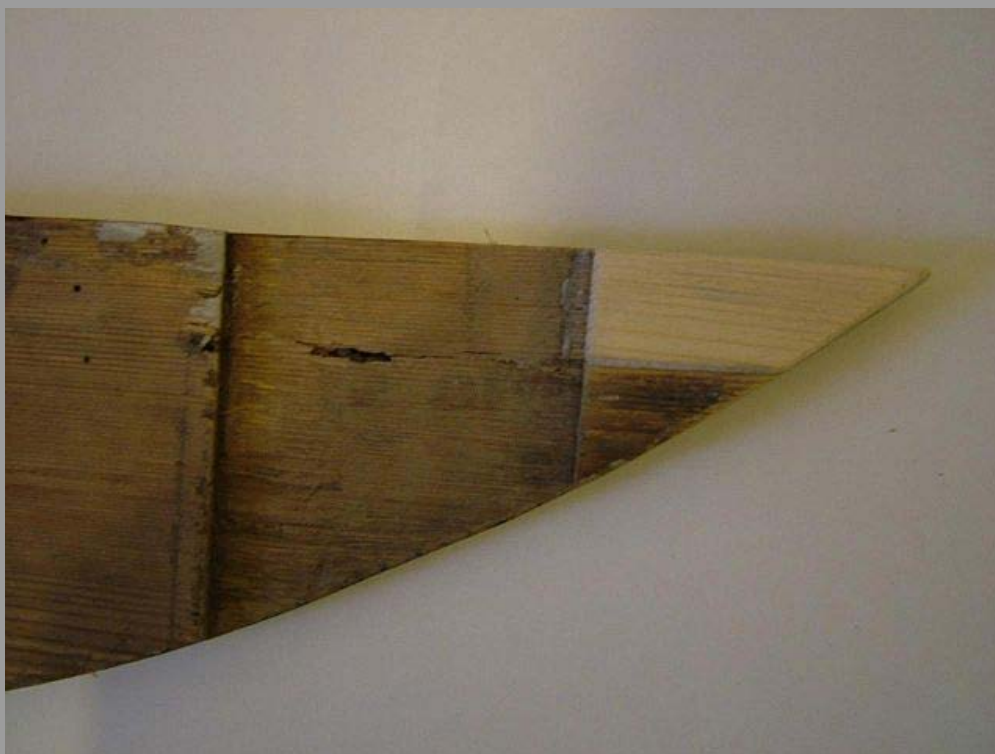
15. fotó. Kiegészítés

A hiányzó részeket az eredeti faanyaggal megegyező fenyőfával pótoltam ki.

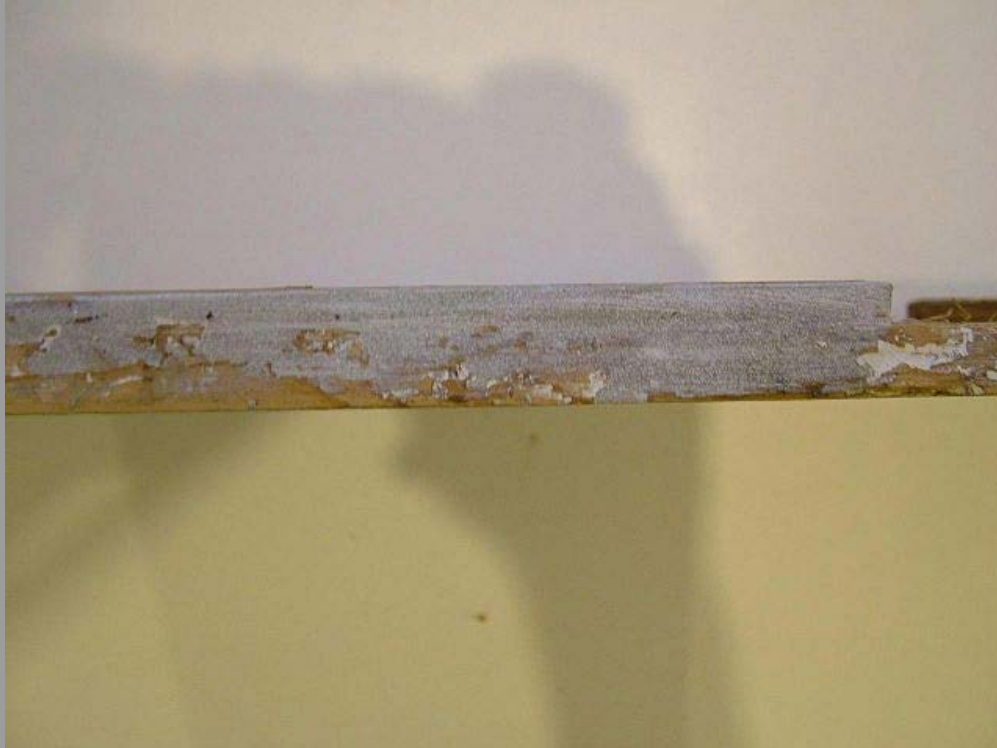
16.fotó. Kiegészítés Arti Wood-dal

A nagyon egyenetlen felületű részeken a hiányok pótlása Arti Wood kétkomponensű műfával történt.

A műfa használatát a törékeny és nagyon egyenetlen felületű pótlásra váró részek indokolták, ugyanis fával történő pótlás esetén a rovarkárosított faanyag feltehetően károsodás nélkül nem bírta volna ki a ragasztás során keletkező erőbehatásokat. A meggyengült szerkezetet az idők folyamán szegeléssel próbálták megerősíteni. A kilazult, eltört, nem eredeti szegeket eltávolítottam, azonban a vetemedett falapok összetartására ez eredeti szegek már nem alkalmasak, ezért az eltávolított szegek helyére facsavart csavartam, melyek biztosítják a megfelelő szerkezeti szilárdságot. A csavarok fejét besüllyeszttem a felületbe, a hiányt kipótoltam, retusáltam. Facsavarak használatát indokolta, hogy a kilazult szegek már nem adtak kellő szilárdságot a szerkezetnek, helyükbe mindenképp nagyobb átmérőjű szeget kellett volna helyezni, melyek szétrepesztették volna a faanyagot. Kérdéses, hogy a kellő szerkezeti szilárdságot képesek lettek volna-e biztosítani?

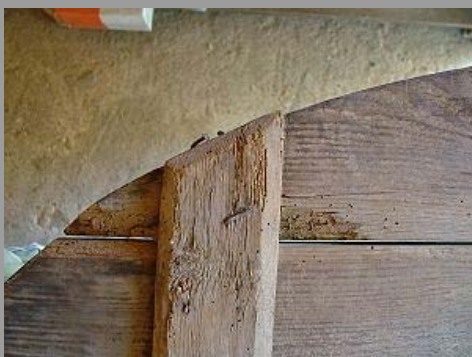
17. fotó. Kiegészítés előtt

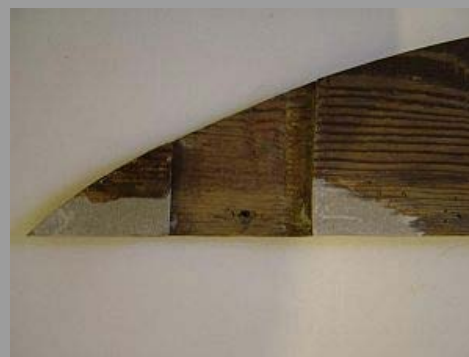
18. fotó. Kiegészítés után

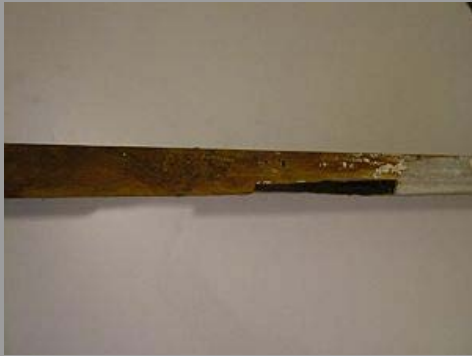
19. fotó. Retusálás közben

A kiegészítések, a festett felület sérüléseinek, hiányainak retusálása akvarellal történt. Aláfestés után pontretus technikát alkalmaztam.

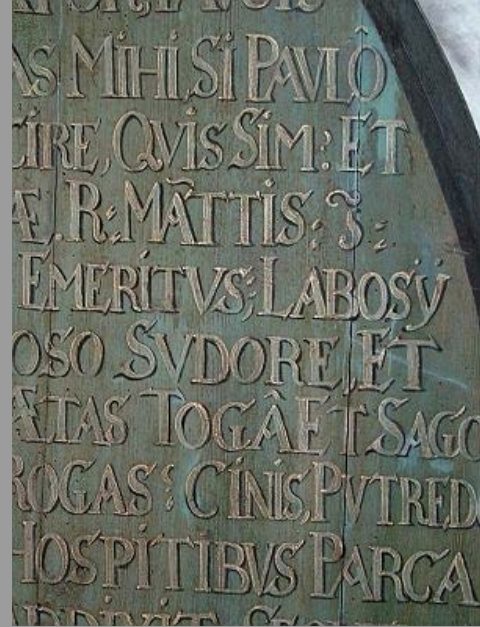
20. fotó. Aláfestés

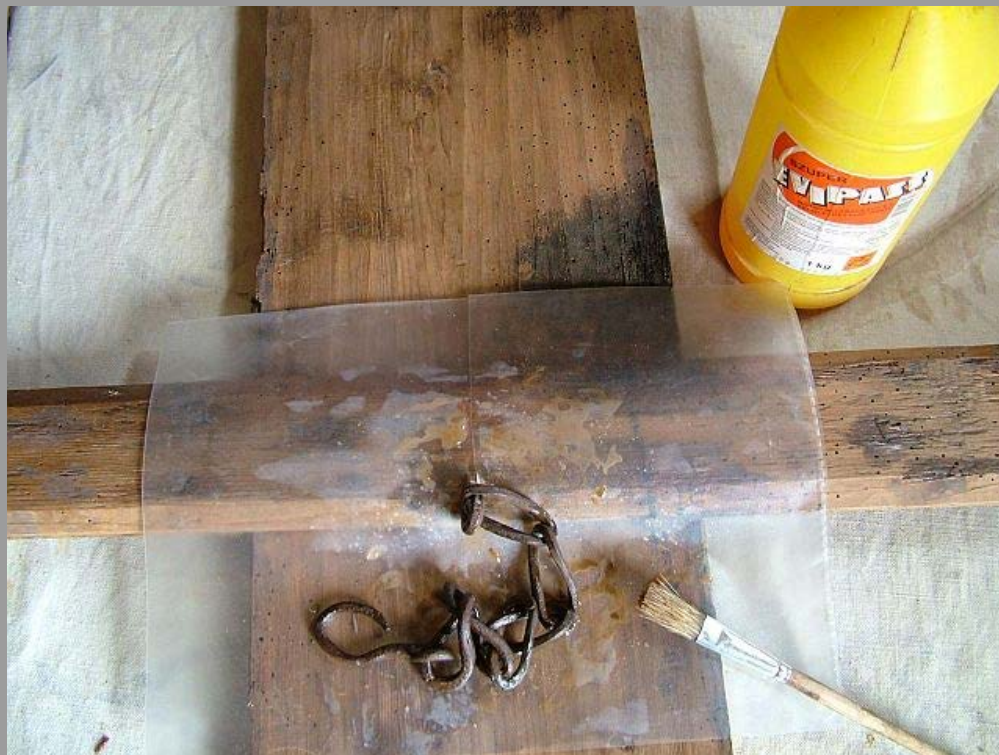
21. fotó. Fémrészek passzíválása

A fém részeket mechanikus tisztítása után Evipass-szal passzíváltam (hatóanyaga: foszforsav).
